Husarek DSP TRX szerelés tapasztalatai.

2021-10-25...

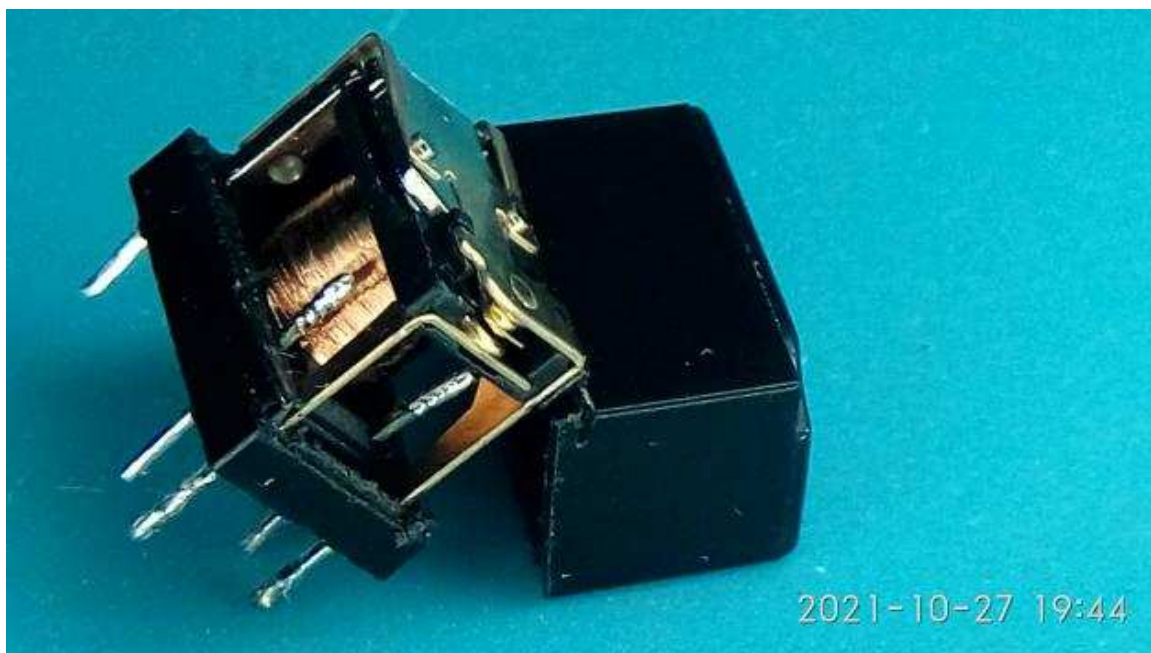
Azt tapasztaltam, hogy a 40M érdekesen működik, mert időnként nincs jel majd ismét van.

A két jelfogó közül az egyik a jel útban szakadást mutatott.

A hibásnak ítélt jelfogót kíváncsiságból körbevágtam az érintkezőkhöz közeli oldalakon és levettem a védőburkolatot. **Méréssel ezután már nem tudtam hibás állapotot létrehozni** – ezért **feltételezem, hogy a relé háza akadályozhatta a helyes működést**, amiért időnként nem érintkezett.

Ezt kicseréltem egy újra (Huike HK23F-12V), melyet előtte kipróbáltam.
