Husarek DSP TRX szerelés tapasztalatai.

2021-10-25...

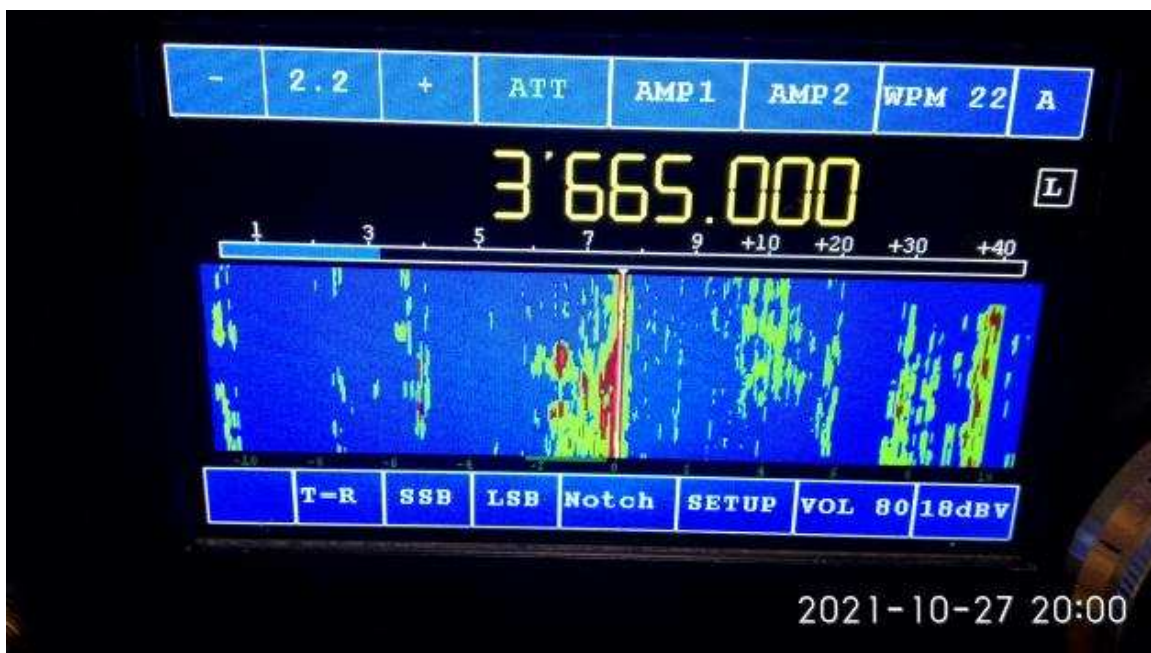
A 18dBV dinamika tartománya 90 dB, melyet -46...-136 dB között jelenít meg. Ez a tartomány a 9 dBV bekapcsolásával 45 dB-re szűkül, mely a -91... -136 dB tartományban aktív.
Ha szeretnék ezt módosítani, akkor a képernyő bal oldalán a grafikát érintjük, ezzel bekapcsoljuk a módosítás lehetőségét, melyet az encoderrel tudunk megváltoztatni. Ennek hasznát akkor látjuk, amikor a grafikus képernyőt módosítjuk ‘Waterfall’ azaz vízésésre, mert színeket a dinamika tartománynak megfelelően tudjuk előhozni a feketétől a kéken, zöldön és vörösön át.
